表 3.2 主な着目点と留意事項の例<sup>1)</sup>

| 年 月 | 主な改定内容 | 備考 |
|---|---|---|
| 令和 2 年 12 月 | 長野県トンネル点検マニュアル【2020 年改定版】<br><br>① 判定基準（ひび割れ）の改定<br>② 記録様式（様式 2-5,2-6）の改定<br>③ その他、国定期点検要領の改定の関連事項の反映 | ※国定期点検要領の改定（技術的助言版 <sup>4)</sup> 、平成 31 年 2 月）、（直轄版要領 <sup>1)</sup> 、平成 31 年 3 月）に伴う、関連事項の改定 |

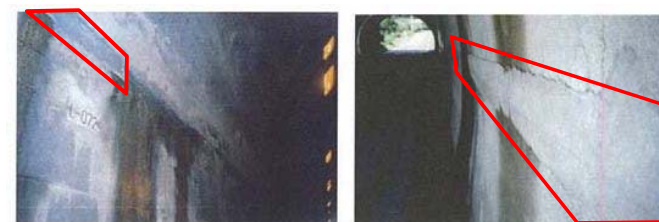
図 3.3 逆巻き工法の水平打継ぎ目の種類<sup>1)</sup>

③ 覆工が逆巻き工法で施工された矢板工法のトンネル<sup>※</sup>は、水平打継ぎ目に化粧モルタルを施工することがあり、化粧モルタルや事後の補修モルタルがはく落することがある。また施工の不具合等で段差等が生じた箇所を化粧モルタルで補修することがあり、化粧モルタルや事後の補修モルタルがはく落することもある。図 3.3 に逆巻き工法の水平打継ぎ目と化粧モルタル、目地モルタルのうき・はく離の例を示す。

(a) 化粧モルタルの例

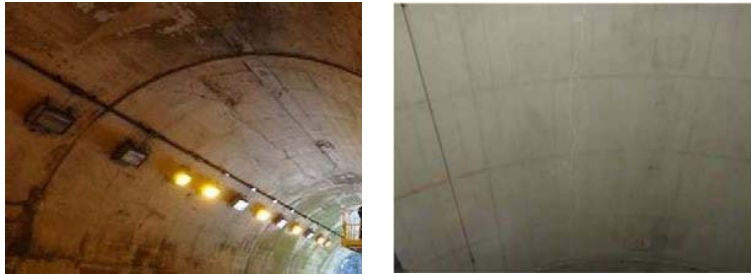
図 3.4 覆工の天端とその付近に発生する変状の例<sup>1)</sup>

覆工コンクリートを横断的に一つのブロックとして捉えると、図 3.4 に示す天端付近はブロックの中間点にあたり、写真 3.4 にあるような乾燥収縮及び温度伸縮によるひび割れが生じやすい。

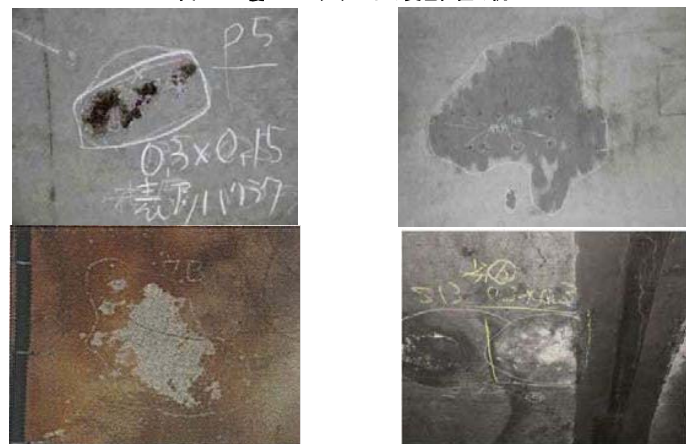
写真 3.7 覆工コンクリートが変色している例 ㊦

覆工表面が変色している場合は、観察すると写真 3.7 のようなひび割れがあり、そこから遊離石灰や錆び汁等が出ている場合が多い。その周辺を打音検査するときやはく離が認められる場合がある。

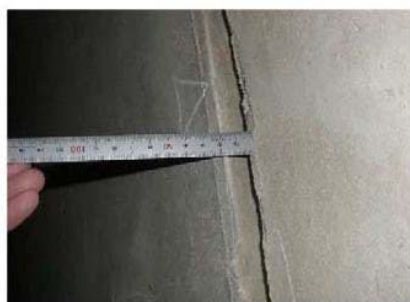
写真 3.9 段差の例 ②

写真 3.9 にあるような覆工の表面に段差がある場合は、異常な力が働いた場合や施工の不具合等、何らかの原因があり、構造的な弱点となっている場合がある。

図 3.10 目地部、打継ぎ目部の段差の例

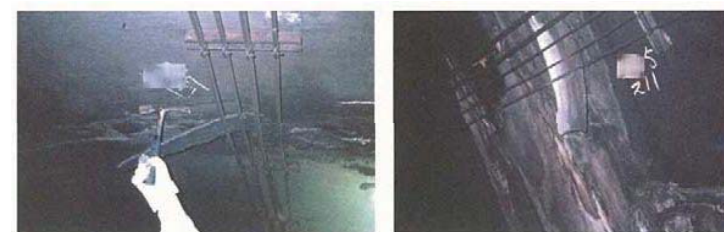
写真 3.10 補修モルタルが劣化してはく離している例 ①

覆工の補修は、覆工コンクリートと別の材料である写真 3.10 にあるような鋼材、繊維シート、モルタル、その他を塗布及び貼り付けて補修した場合が多く、容易に判別できる。これらの補修箇所は補修材自体、または、接着剤が劣化して不安定な状態になっていたり、写真 3.11 のように変

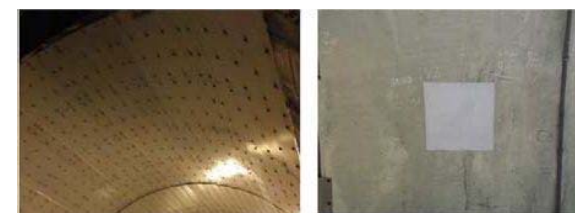
写真 3.11 鋼板接着；左・繊維シートの接着；右の例 ①

覆工表面に補修材が貼り付けられている場合、背面の状態や補修材の接着状況等にも配慮して点検を行うことが望ましい（写真 3.11 参照）。
