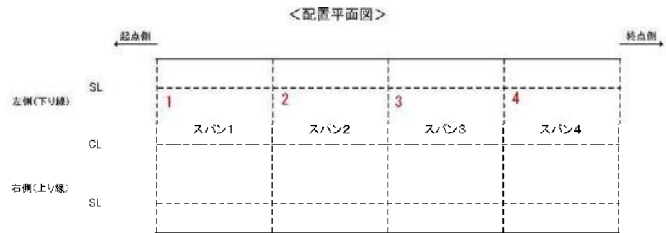
図 3.1 スパン番号の設置位置

注）記載高さは監査歩廊（または路面）から 1m 程度を目安とする

- ① 覆工スパン番号の表示は数字のみとし、起点側より「1」からはじめて、原則として下り線に一列配置で記入する（図 3.1）。
- ② 覆工スパン番号は、文字サイズ縦 150×横 95 mm 程度のスプレーペイント用文字プレート（図 3.3）を用い、赤色のスプレーペイントにて吹付けする。ただし、覆工表面が吹付け工区間や、古いトンネルで漏水跡や凹凸が大きい場合は、文字プレートでの文字が明瞭に記載できない恐れがあるため、状況に応じスプレーペイントによる手書きとする（1 文字サイズは 200×100mm 以上を目安）。また、覆工表面の状態によっては、赤色以外のペイントを用いた方が、視認性が向上する場合は、ペイ
