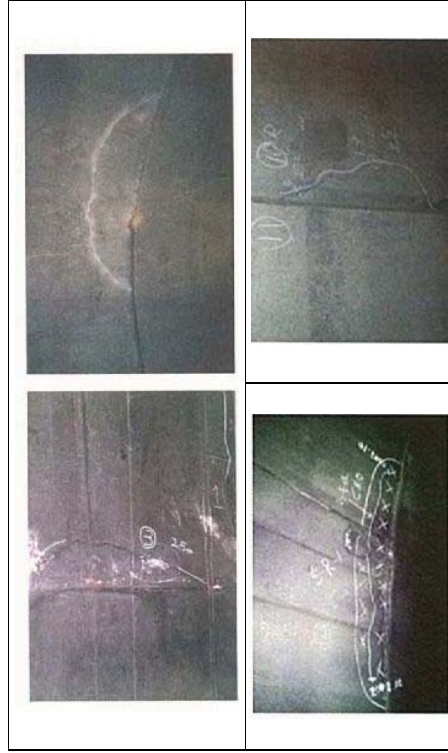
写真 3.1 横断目地の天端付近に発生した半月状のひび割れの例¹⁾

① 覆工の目地及び打継ぎ目は、コンクリート面が分離された部分であり、周辺にひび割れが発生した場合、目地及び打継ぎ目となつたコンクリートがブロック化しやすい。また、覆工の横断目地付近に温度伸縮等により応力が集中し、ひび割れ、うき・はく離が発生することがある。図 3.1 に覆工の目地及び打継ぎ目とその付近に発生する変状の例、写真 3.1 横断目地の天端付近に発生した半月状のひび割れの例¹⁾に横断目地の天端付近に発生した半月状のひび割れ

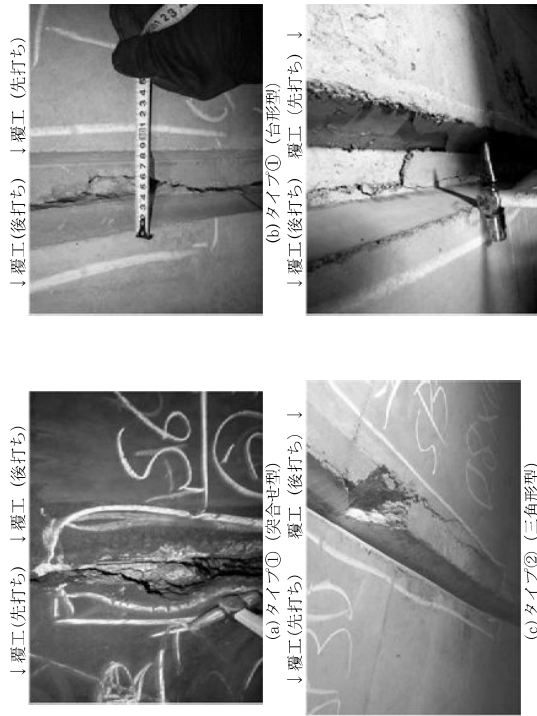
写真 3.2 横断目地付近で発生するひび割れ等の例²⁾

② 覆工の横断目地付近に温度伸縮等により応力が集中し、ひび割れ、うき・はく離が発生することがある。また覆工の型枠解体時の衝撃等により、目地及び打継ぎ目付近にひび割れが発生することがある。図 3.2 に横断目地周辺に発生する変状の概念図、写真 3.2 に横断目地付近に発生した変状の例を示す。

タイプ①：覆工(先打ち)コンクリートが覆工(後打ち)コンクリートに付着した状態で、コンクリートが収縮する際に発生
 タイプ②：隅角部の角欠け
 タイプ③：覆工(後打ち)コンクリートのモルタル分が流出し付着
 タイプ④：覆工(後打ち)の型枠の接触または過度な押上げにより突合せ型横断目地周辺で発生

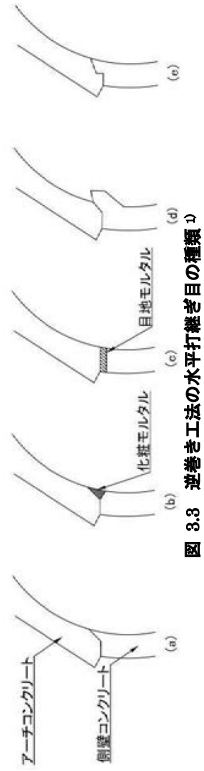
図 3.3 逆巻き工法の水平打継ぎ目の種類¹⁾

③ 覆工が逆巻き工法で施工された矢板工法のトンネル等は、水平打継ぎ目に化粧モルタルを施工することがあり、化粧モルタルや事後の補修モルタルがはく落することがある。また施工の不具合等で段差等が生じた箇所を化粧モルタルで補修することがあり、化粧モルタルや事後の補修モルタルがはく落することもある。図 3.3 に逆巻き工法の水平打継ぎ目の種類、写真 3.3 に逆巻き工法の水平打継ぎ目と化粧モルタル、目地モルタルのうき・はく離の例を示す。

※矢板工法は横断目地だけでなく、水平打継ぎ目にも留意する。

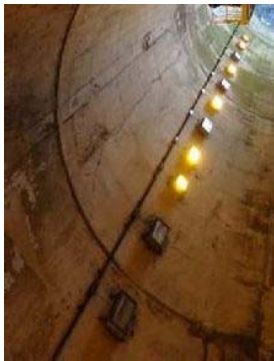
図 3.4 覆工の天端とその付近に発生する変状の例¹⁾

覆工コンクリートを横断的に一つのブロックとして捉えると、図 3.4 に示す天端付近はブロックの中間点にあたり、写真 3.4 にあるような乾燥収縮及び温度伸縮によるひび割れが生じやすい。

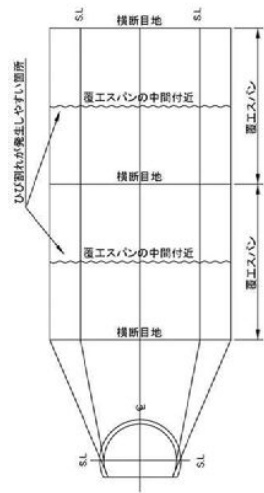
図 3.5 覆工スパンの中間付近に発生する変状の例 1)

図 3.5 に示す覆工スパンの中間付近では、写真 3.5 にあるような乾燥収縮及び温度伸縮によるひび割れが発生しやすい。

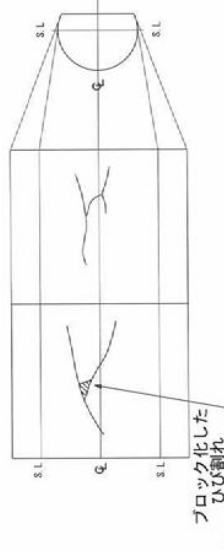
図 3.6 複数のひび割れでブロック化した覆工コンクリートの例 1)

ひび割れの周辺に複数のひび割れがあり、図 3.6 に示すようなブロック化や図 3.7 にある亀甲状のひび割れになり、うきやはく離れが認められる場合がある。(写真 3.6 参照)

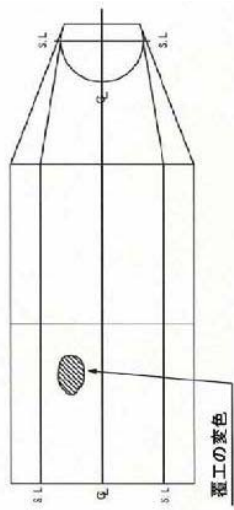
図 3.8 覆工コンクリートの変色位置の例¹⁾

覆工表面が変色している場合は、観察すると写真 3.7 のようなひび割れがあり、そこから遊離石灰や錆び汁等が出ていている場合が多い。その周辺を打音検査するとうきやはく離れが発生している可能性がある。

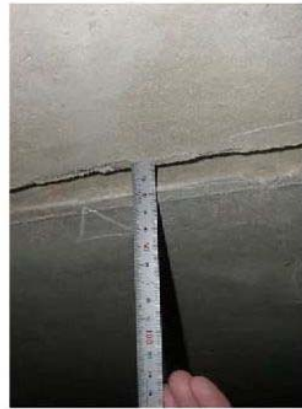
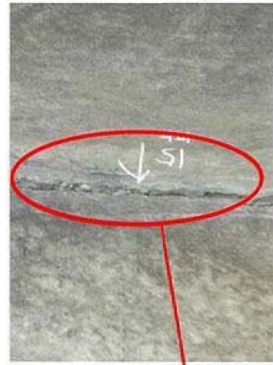
写真 3.9 段差の例

写真 3.9 にあるような覆工の表面に段差がある場合は、異常な力が働いた場合や施工の不具合等、何らかの原因があり、構造的な弱点となっている場合がある。

図 3.10 目地部、打継ぎ目前の段差の例

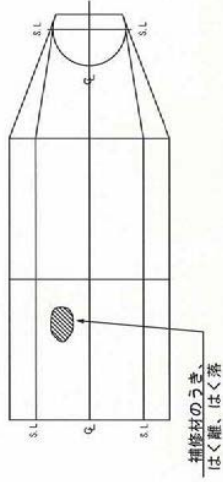
図 3.11 補修材のうき、はく離、はく落の変状の例

なお、補修材等の変状については、補修等の目的に基づき変状種類及び変状区分を定める。たとえば、漏水対策として導水樋を設置している場合、導水樋の止め金具の緩みなどの変状についても変状区分を漏水とする。

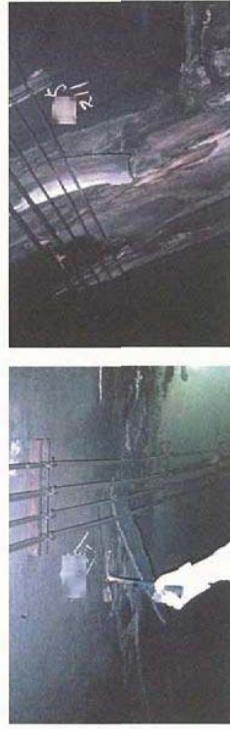
写真 3.10 補修モルタルが発化してはく離している例

覆工の補修は、覆工コンクリートと別の材料である写真 3.10 にあるような鋼材、繊維シート、セルタル、その他を塗布及び貼り付けて補修したケースが多く、容易に判別できる。これらの補修箇所は補修材自体、または、接着剤が劣化して不安定な状態になっていたり、写真 3.11 のように変

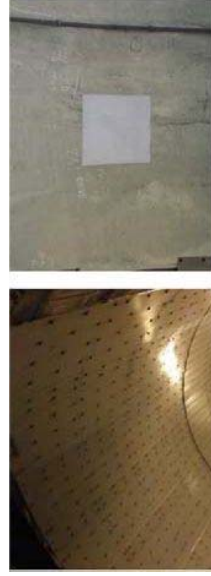
写真 3.11 鋼板接着；左・繊維シートの接着；右の例

覆工表面に補修材が貼り付けられている場合、背面の状態や補修材の接着状況等にも配慮して点検を行うことが望ましい(写真 3.11 参照)。

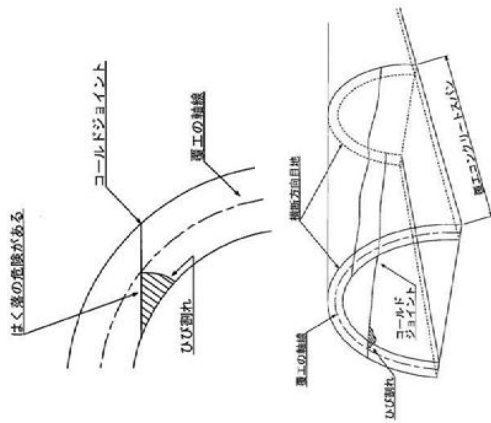
図 3.12 コールドジョイント付近に発生するひび割れの例 ㊦

コールドジョイントは施工の不具合でできた継目である。コールドジョイントの付近にひび割れが発生しやすいので、コンクリートがブロック化することがある。特に図 3.12 に示すようなコールドジョイントが覆工の軸線と斜交する場合は、写真 3.12 にあるように薄くなった覆工コンクリート表面にひび割れが発生し、はく落しやすい。また、せん断に対する抵抗力が低下する原因とな

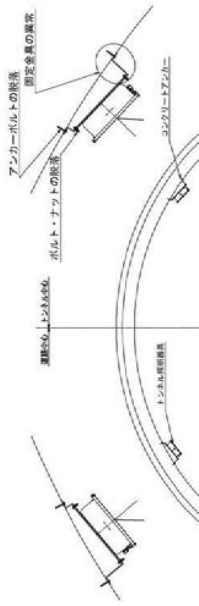
図 3.13 附属物の異常発生箇所の例；照明灯具等の取付金具の例 ㊦

また、アンカーボルト付近に生じた覆工コンクリートのひび割れが脱落の原因となるおそれがある点にも留意する。

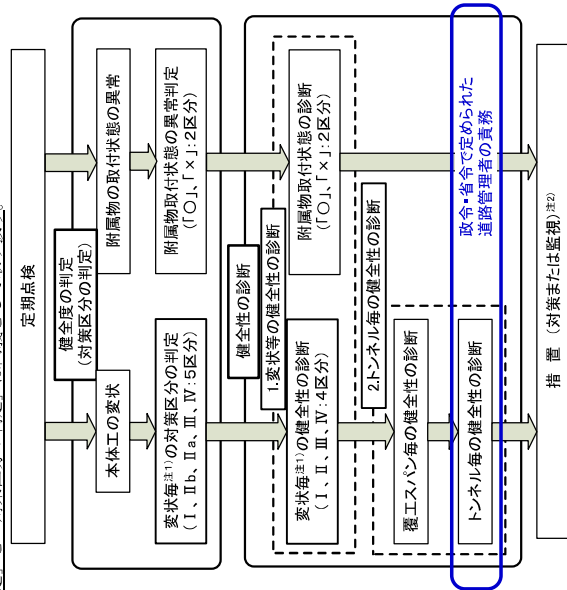
図 1.1 健全度ランクの判定と健全性の診断の流れ（文獻 2）を加筆修正）

本体工の健全度ランクの判定と健全性の診断の流れを整理して、図 1.1 に示す。なお、同図において健全度の判定とは、文獻 10)における「対策区分の判定」に相当し、「健全度ランクの判定」と「対策区分の判定」は同義として取り扱う。

注1)外力による変状は掘工スパン毎、材質劣化および漏水は変状毎
注2)措置の対象は、本体工の変状Ⅱ、Ⅲ、Ⅳ、および附属物の取付状態「×」

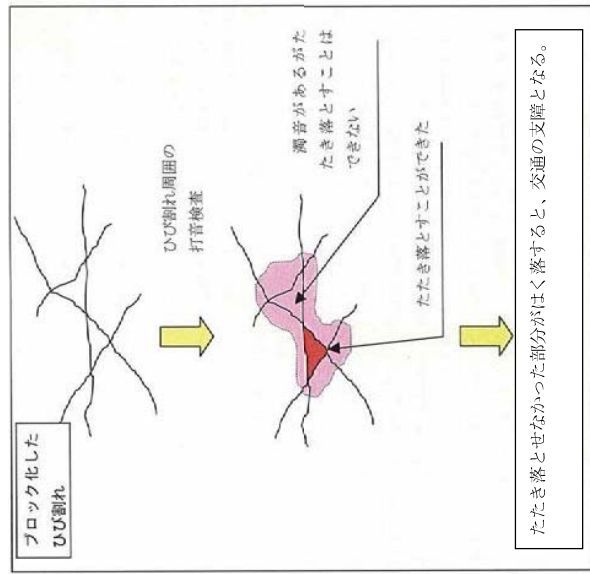
図 2.1 ブロック化したひび割れの例 ㊦

注3) プロック化とは、ひび割れ等が単独またはひび割れと目地、コールドジョイント等で閉合し、覆工が分離した状態をいう（**エラー！ 参照元が見つかりません。**、写真 2.1 参照）。
