2.2.2. 材質劣化による変状の判定

材質劣化による変状の判定は表 2.2 に示すように、①圧さ・ひび割れ、②うき・はく離、③鋼材腐食、④巻厚の不足または減少、背面空洞について行い、それぞれ表 2.14 に示す対策区分により判定する。

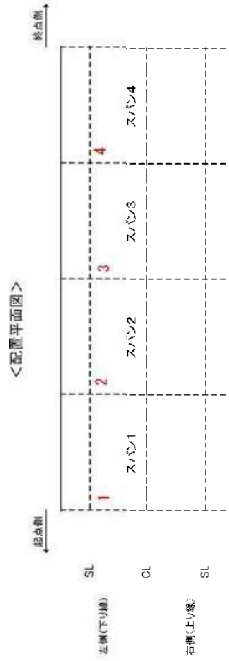
図 3.1 スパン番号の設置位置

注）記載高さは監査歩廊（または路面）から1m程度を目安とする

- ① 覆工スパン番号の表示は数字のみとし、起点側より「1」からはじめて、原則として下り線に一列配置で記入する（図 3.1）。
- ② 覆工スパン番号は、文字サイズ縦150×横95mm程度のスプレードペイント用文字プレート（図 3.3）を用い、赤色のスプレードペイントにて吹付けする。ただし、覆工表面が吹付け工区間や、古いトンネルで漏水跡や凹凸が大きい場合は、文字プレートでの文字が明瞭に記載できない恐れがあるため、状況に応じたスプレードペイントによる手書きとする（1文字サイズは200×100mm以上を目安）。また、覆工表面の状態によっては、赤色以外のペイントを用いた方が、視認性が向上する場合は、ペイ

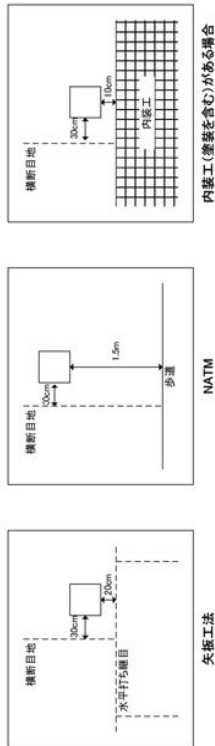
図 3.2 覆工スパン番号記入位置詳細図

<配置正面図>

スプレー吹き付け前には覆工面の汚れ(すず、漏水、エフロなど)を落とす。

- ③ スプレード前の下処理として、吹付け面の汚れ（すず、漏水、遊離石灰など）は、デックスラシおよびウエスを用いて極力除去する。
- ④ スパン番号の配置は、図 3.2 を標準とする。ただし、覆工表面の補修材、漏水、その他配置された設備等が支障となつて、所定の位置に記入できない場合は、適宜位置を変更する。またカーブ箇所を下り線側での作業に危険が伴う場合は、適時、上り車線側に作業を移行し、上り線側の側壁にスパン番号を設置することとする。
- ⑤ 覆工表面が吹付けコンクリートなど補修材で被覆されている場合や、スパン境界が不明な区間については、10m 程度の間隔にマーキングするなどして対応する。
- ⑥ トンネルによっては、極めてスパン長が短い覆工区間が連続する場合がありますが、このようなケースでは、一部のスパンで番号設置を省略して間隔をあげることで番号間隔がおおよそ10m 程度になるように調整する。
- ⑦ 既往の点検等で、覆工スパンのスパン長が計測されていない場合は、ローラーカウンター（測距器）等によってスパン長の測定がのぞましいが、交通量の多いトンネルでは安全に作業が行えないため、監査歩廊位置での測定を標準とする。
- ⑧ 測定したスパン長は、カーブ等の影響も含め全スパンを集計した際に公称トンネル延長になるように調整した上で、トンネル台帳、講書に記入する。
- ⑨ 二回目以降の定期点検においては、上記の覆工スパン番号の記入は省略することができる。ただし、以前記入した覆工スパン番号が、経年等で視認できない箇所では、再記入するものとする。

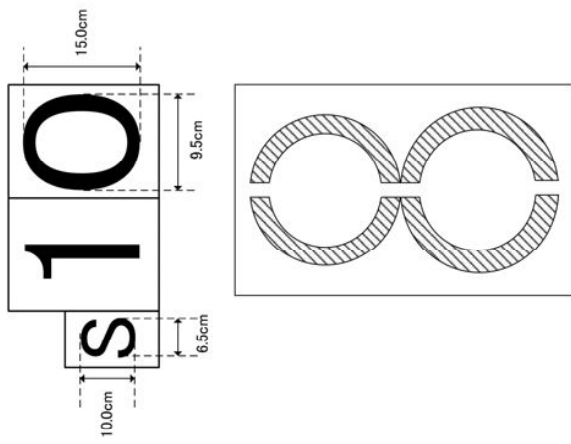
<詳細図>

中空の数字は一部つなぎ目をつくる

- ・スプレーの色は白とする。
- ・文字サイズは、数字が縦15.0cm・横9.5cm、英字は縦10.0cm・横6.5cmとする。
